**Diagnóstico dos processos de erosão costeira em um período de 35 anos
(1985 - 2020) em relação à atividade de exploração de petróleo em terra no
Rio Grande do Norte.**

Trabalho de Conclusão de Curso

Lucas da França Ramos

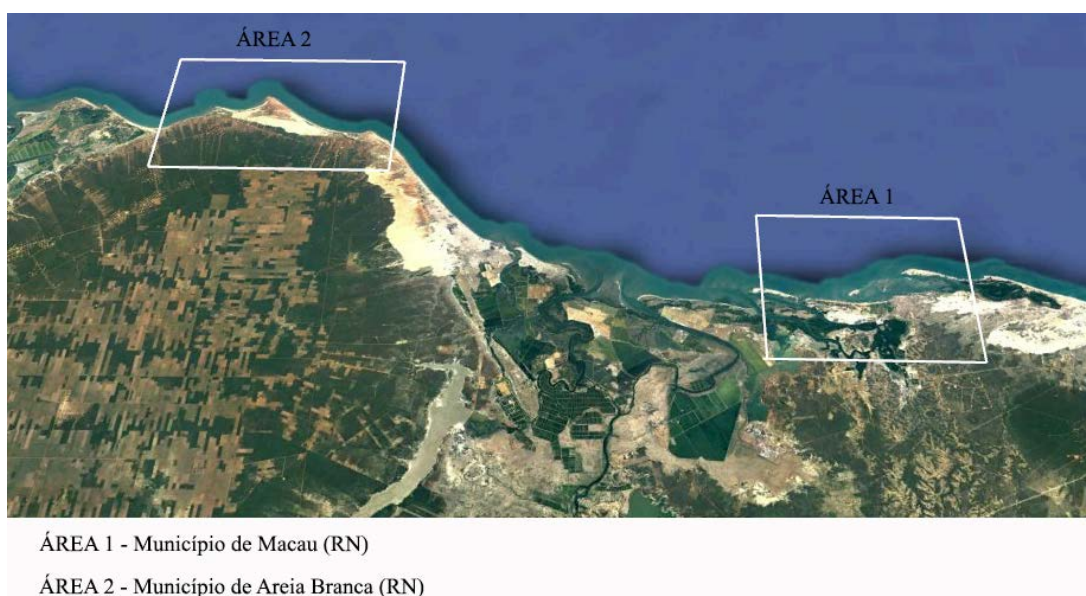
Figura 3 - Delimitação das áreas 1 e 2 de estudo. Imagem retirada do Software Google Earth Pro®.

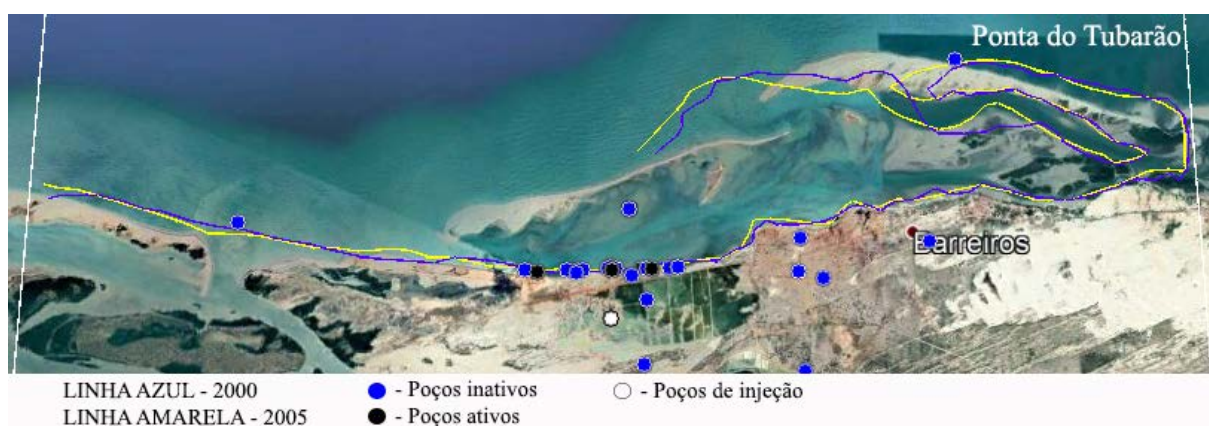
Figura 12 - Mapa da área 1 (Macau) apresentando as linhas de costa de 2000 (linha azul) e de 2005 (linha amarela). Imagem retirada do Software Google Earth Pro®.

Na imagem acima (Fig. 12) podemos perceber a maior intensidade de

alteração no balanço sedimentar nas ilhas barreiras, apresentando tanto déficit quando superávit de sedimentos, como se fosse uma modificação espacial. Na costa o balanço sedimentar se mostra balanceado.

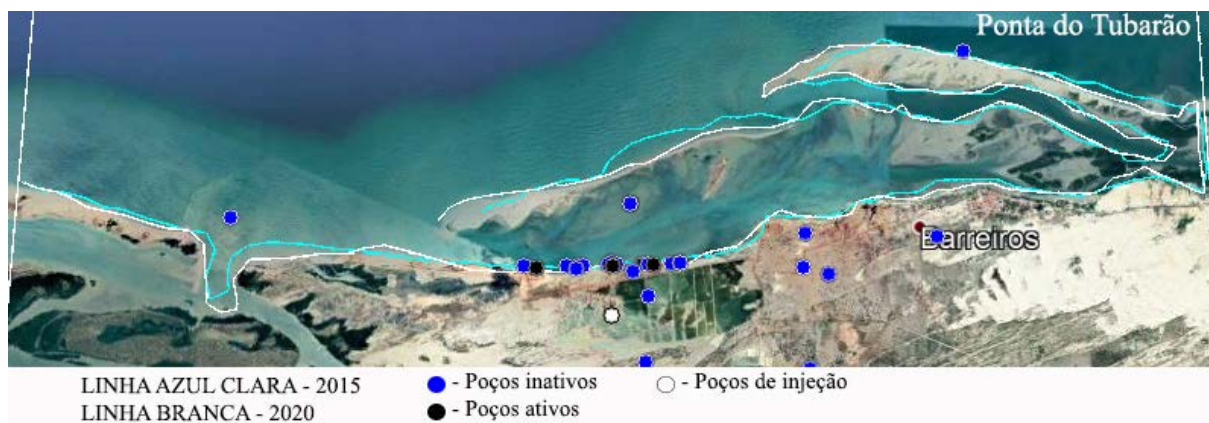
Figura 15 - Mapa da área 1 (Macau) apresentando as linhas de costa de 2015 (linha azul clara) e de 2020 (linha branca). Imagem retirada do Software Google Earth Pro®.

A diferença sedimentar entre os anos 2015 e 2020 (Fig. 15) é mais notável no lado esquerdo da figura, uma vez que a fenda sem sedimentos aumentou de tamanho. No lado direito ocorreu um déficit de sedimento, enquanto as ilhas barreiras apresentaram tanto déficit quanto superávit de sedimento.

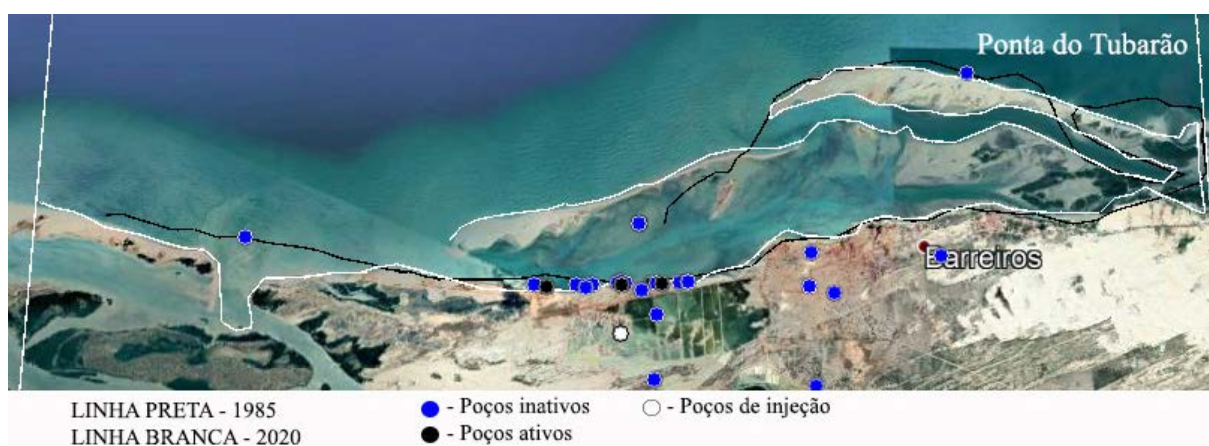
Figura 16 - Mapa da área 1 (Macau) apresentando as linhas de costa de 1985 (linha preta) e de 2020 (linha branca). Imagem retirada do Software Google Earth Pro®.

Na imagem acima (Fig. 16) podemos perceber que o déficit de sedimento ocorreu com muito mais intensidade no lado esquerdo da costa, que não apresenta a proteção das ilhas barreiras, levando a um balanço sedimentar negativo e uma maior suscetibilidade aos efeitos erosivos que ocorrem na costa. Já na parte direita da costa, o movimento de sedimentos aconteceu com menor potência, apresentando, até, em alguns lugares, um superávit de sedimentos. Nas ilhas barreiras é possível notar o deslocamento da faixa de areia para a direita.

Os resultados obtidos mostram que a erosão acentuada na Área 1 – Macau (Fig. 16) pode ser explicada por fatores tanto antropogênicos, como construções perto da linha da costa, quanto naturais, como a força da energia das ondas, as ilhas barreiras e a região estuarina com rios apresentando barragens, e essa erosão pode fazer com que cada vez mais poços de exploração de petróleo sejam desativados por causa do recuo da linha costeira, causada pela perda sedimentar. Na figura 16 podemos perceber o quão próximos da linha da costa estão alguns poços ativos. Na Área 2 – Areia Branca (Fig. 24) pode-se perceber que não existe nenhum poço ativo

de exploração de petróleo tão próximo a linha da costa quanto na Área 1 (Fig. 16), além da erosão se mostrar menos intensa nessa região, então não se mostra necessário a desativação de poços nessa área (2).

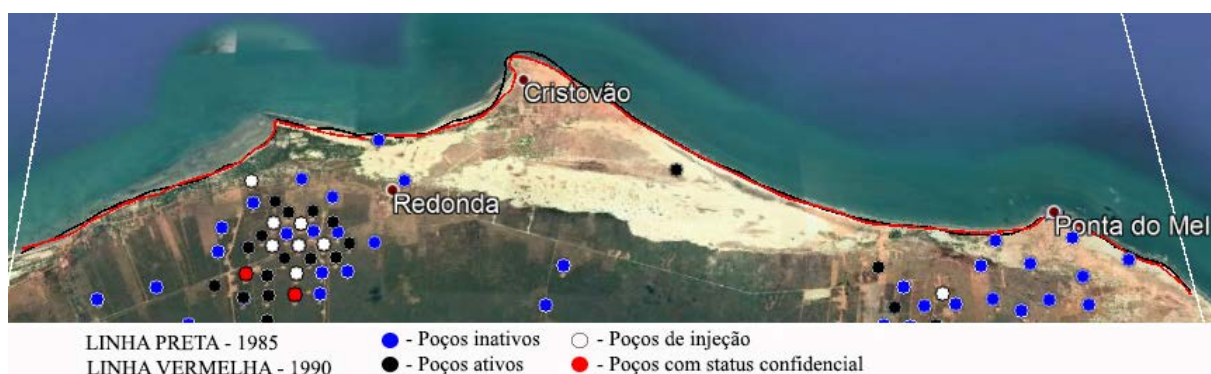
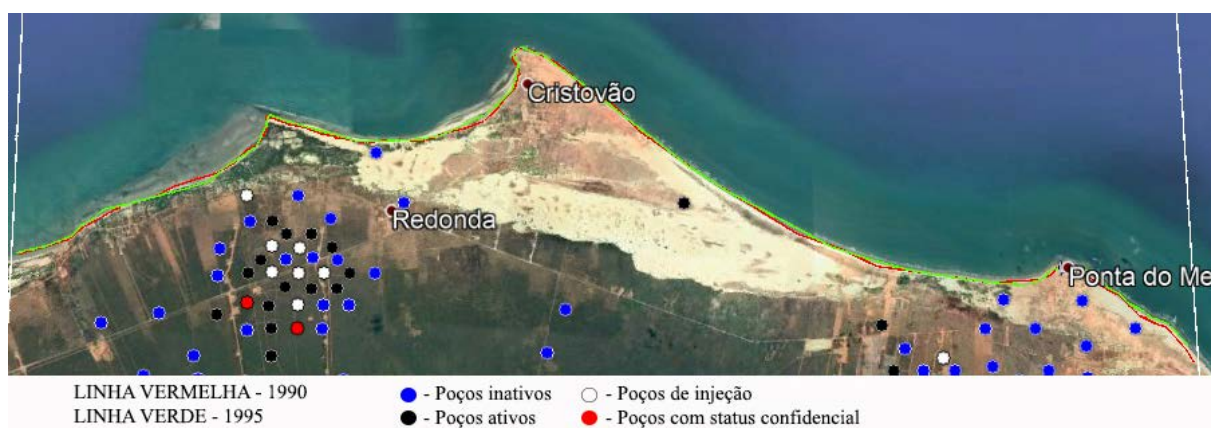
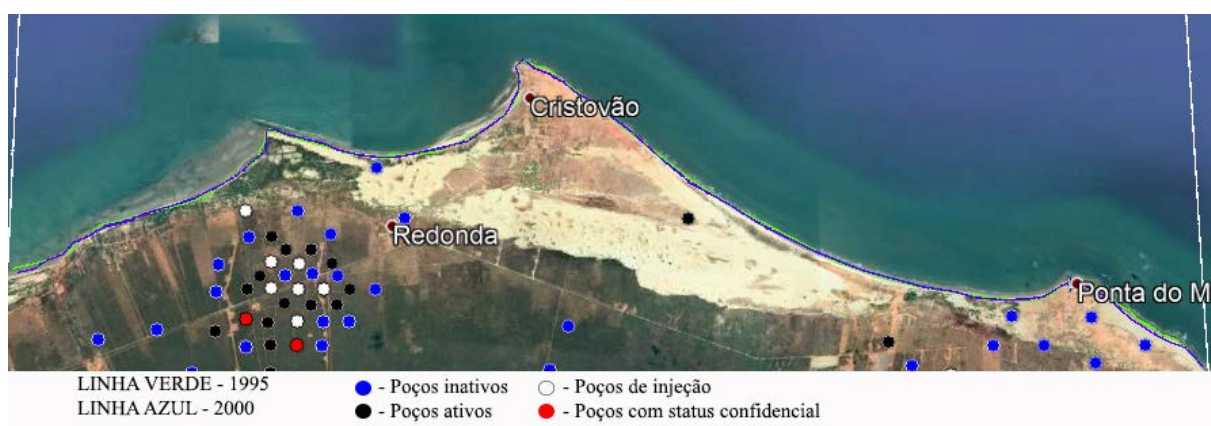
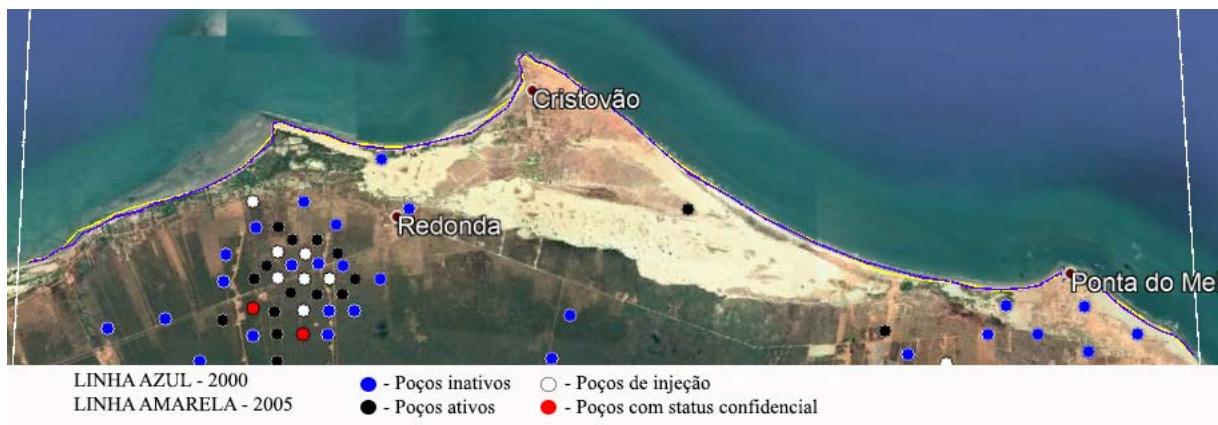
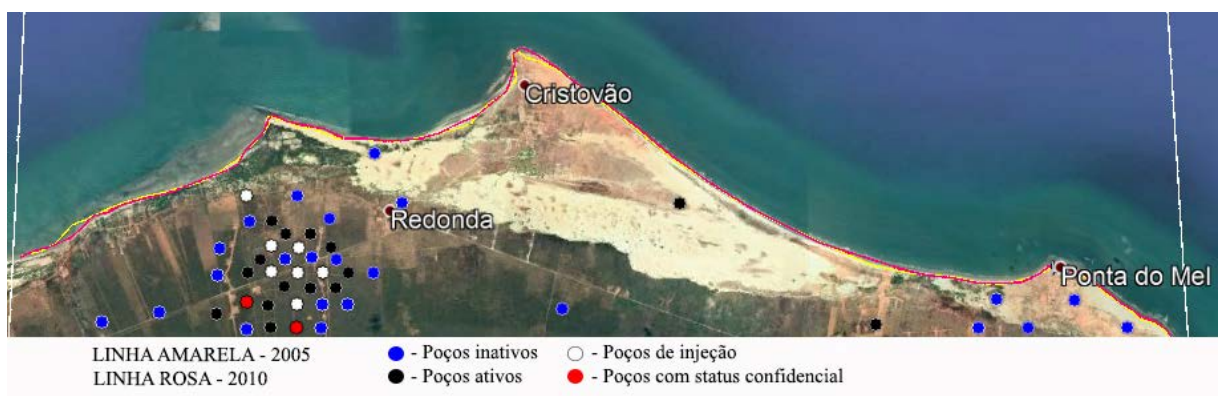
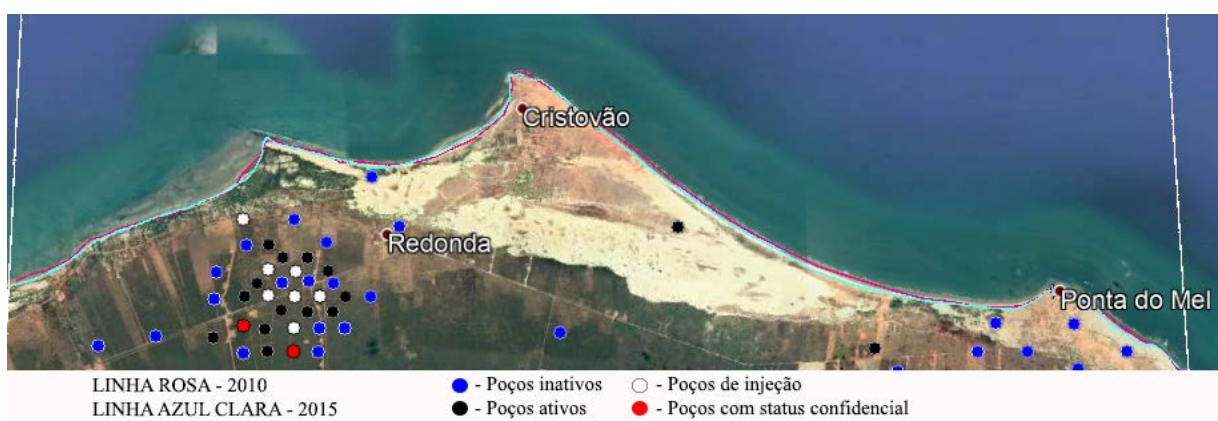
Figura 17 - Mapa da área 2 (Areia Branca) apresentando as linhas de costa de 1985 (linha preta) e de 1990 (linha vermelha). Imagem retirada do Software Google Earth Pro®.

Figura 18 - Mapa da área 2 (Areia Branca) apresentando as linhas de costa de 1990 (linha vermelha) e de 1995 (linha verde). Imagem retirada do Software Google Earth Pro®.

Figura 19 - Mapa da área 2 (Areia Branca) apresentando as linhas de costa de 1995 (linha verde) e de 2000 (linha azul). Imagem retirada do Software Google Earth Pro®.

Figura 20 - Mapa da área 2 (Areia Branca) apresentando as linhas de costa de 2000 (linha azul) e de 2005 (linha amarela). Imagem retirada do Software Google Earth Pro®.

Figura 21 - Mapa da área 2 (Areia Branca) apresentando as linhas de costa de 2005 (linha amarela) e de 2010 (linha rosa). Imagem retirada do Software Google Earth Pro®.

Figura 22 - Mapa da área 2 (Areia Branca) apresentando as linhas de costa de 2010 (linha rosa) e de 2015 (linha azul clara). Imagem retirada do Software Google Earth Pro®.

As imagens acima (Fig. 17 a 34) podem nos mostrar que a região da área 2 de estudo não passou por processos tão intensos de erosão ou modificação da linha costeira como ocorreu na área 1. Entre 1985 e 1990 a praia de Cristovão passou por um déficit sedimentar na sua parte mais ao norte (Fig. 17), com a sua área sedimentar permanecendo praticamente constante nas outras imagens (Fig. 18 a 24), de 1990 a 2020. As praias Redonda e Ponta do Mel apresentaram superávit de sedimentos, com um acréscimo gradual de sedimentos na costa, não tendo um ano específico em que o processo ocorreu com mais intensidade.

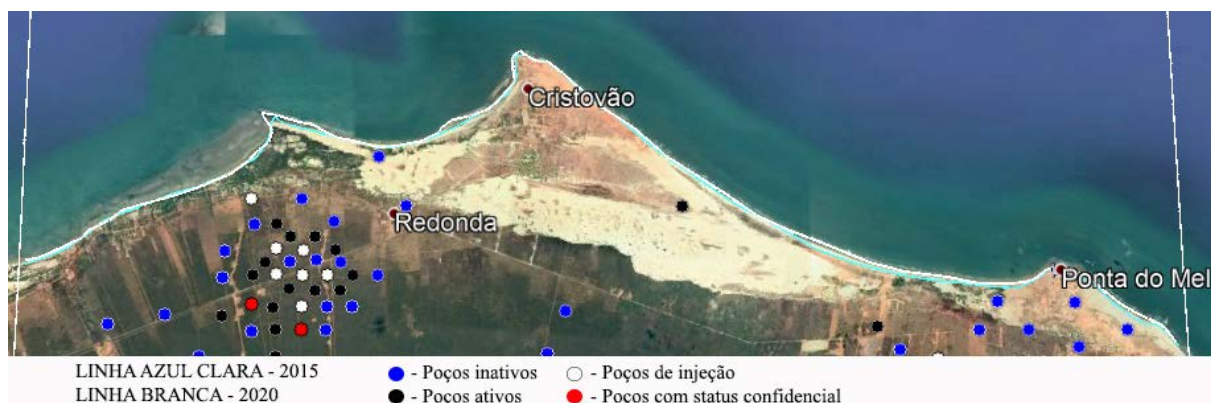
Figura 23 - Mapa da área 2 (Areia Branca) apresentando as linhas de costa de 2015 (linha azul clara) e de 2020 (linha branca). Imagem retirada do Software Google Earth Pro®.

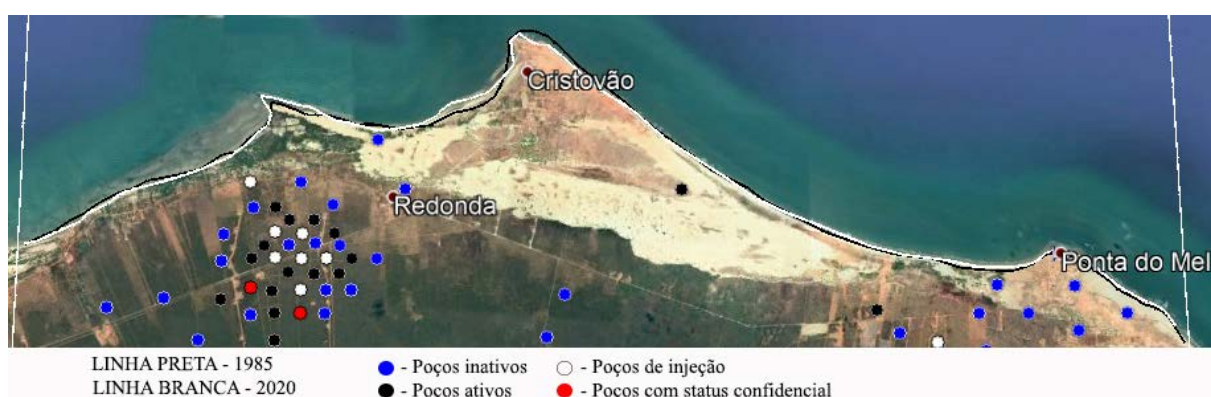
Figura 24 - Mapa da área 2 (Areia Branca) apresentando as linhas de costa de 1985 (linha preta) e de 2020 (linha branca). Imagem retirada do Software Google Earth Pro®.
